## DATANOTAT

**SAG** : Testhuset, Rybjergvej 3, 7870 Roslev  
**EMNE** : Test af sporgasundersøgelser og differenstrykmålinger  
**REKVIRENT** : Region Midtjylland

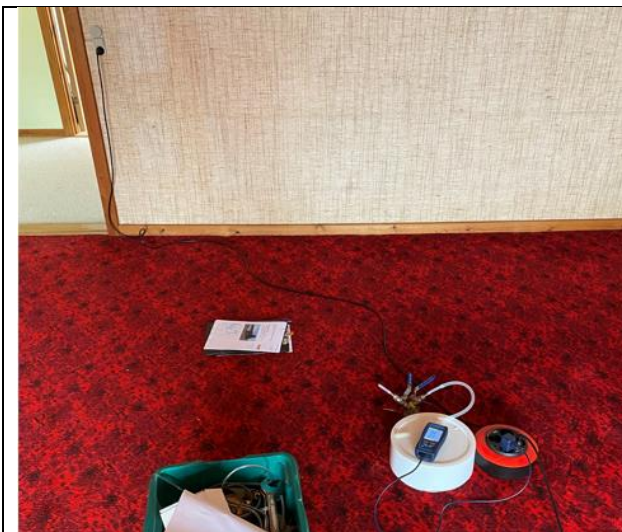
Foto 1: Injektionspunkt 1, MP1002, ved test 1.

Sonderne er monteret med mulighed for dobbelt udtag, som det ses på f.eks. foto 1 og 11 i bilag 4. Sonderne er ført gennem gulvkonstruktionen, som ses af nedenstående tabel.

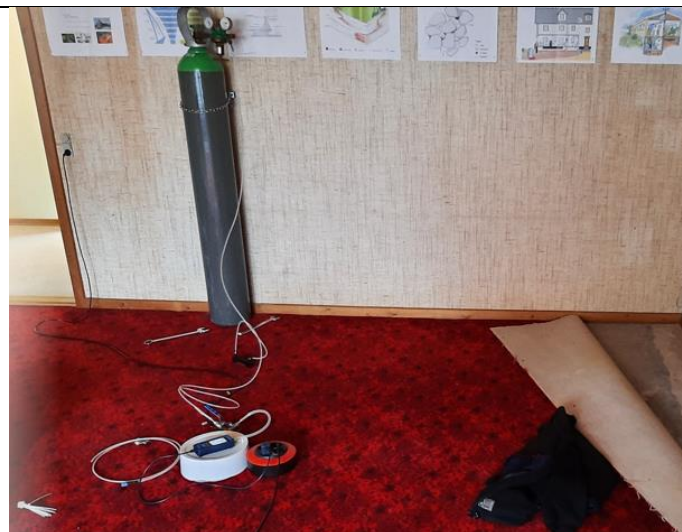
Foto 2: Gasflaske opstillet ved første test.

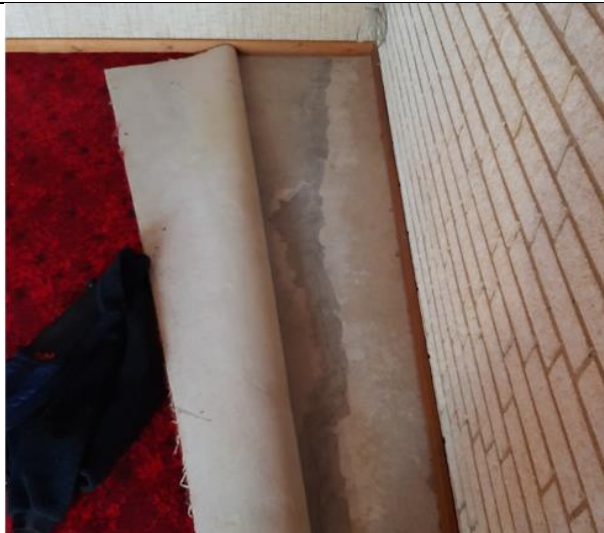
Foto 3: Til højre for MP1002, ses markant indtrængningsvej via revne i gulv (P1).

| <b>13:08</b> | <p>Allerede efter ca. 5 minutter ses indtrængning af brint ved P1 (Rød), der er en langsgående revne, langs kloakken. Revnen har tidligere været forsøgt tætnet. Gassen måles gennem gulvtæppe, som efterfølgende trækkes til side. Gassen kan indenfor få minutter detekteres over et længere og længere stykke langs revnen.</p> |

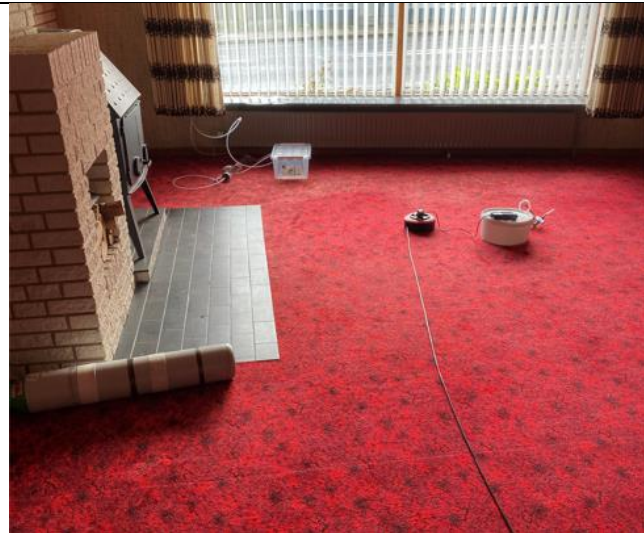
Foto 4: MP1010, hvor der ses påvirkning af differenstrykket under test 1.

Gulvopbygningen i stuen, med en sandwich-konstruktion, har betydet, at der er konstateret et falsk dødt område ved MP1010. Der ses ikke brint ved observationspunktet, men til gengæld indtrængning af brint flere steder rundt om punktet. Ved P4 og P5, se bilag 1, ses således indtrængning af brint til indeluften, selvom disse områder ligger i større afstand fra injektionspunktet, MP1002, end det er tilfældet for MP1010.

Dette vurderes at skyldes, at gassen kan udbrede sig i Leca-laget, mens sonden er placeret under sandwich-konstruktionen med 2 betonlag. MP1010 kan være placeret for dybt til at kunne detektere gassen, men kan også være placeret i umiddelbar nærhed af eksisterende kloaktracé, der lokalt også kan være styrende for gasudbredelsen.

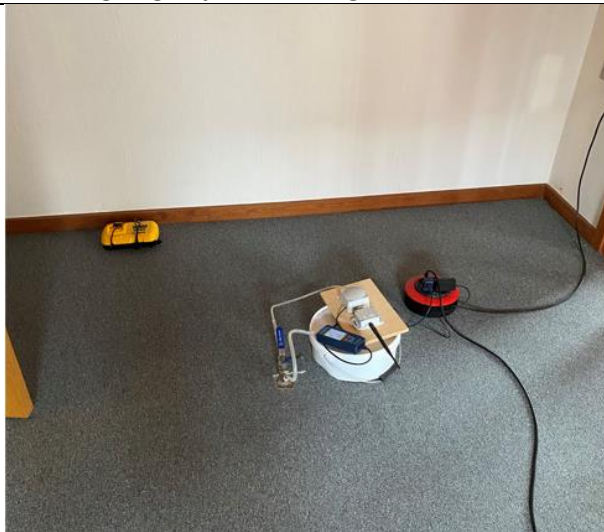
Foto 5: MP1004, hvor der ved logning ses påvirkning af differenstryk ved test 1.

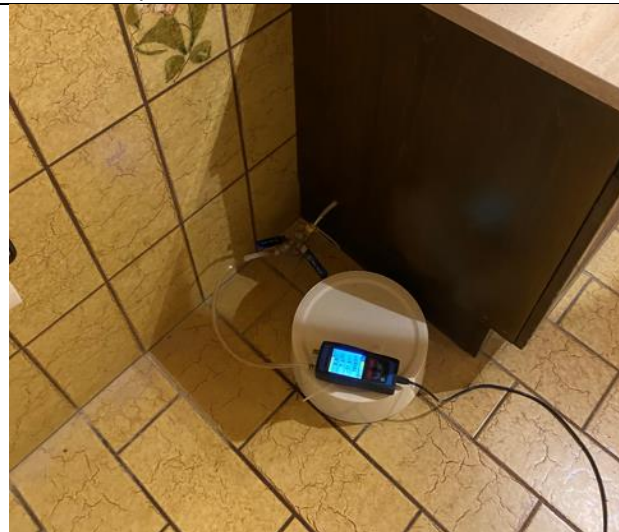
Foto 6: MP1013, hvor der ses påvirkning af differenstryk ved test 1.

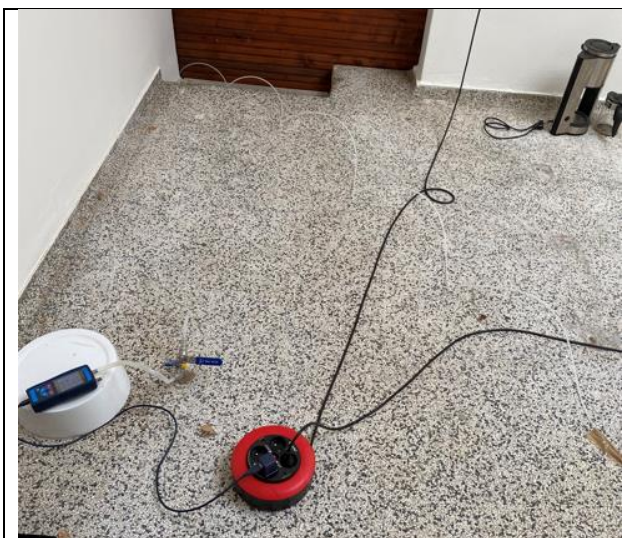
Foto 7: MP1011, som anvendes til injektion ved test 2.

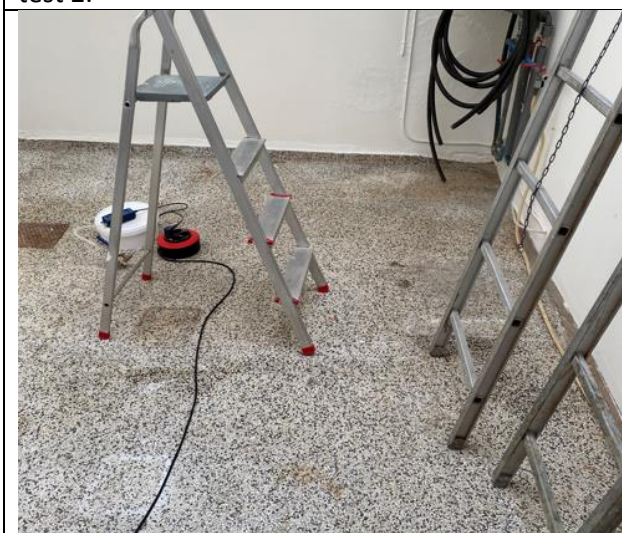
Foto 9: MP1001, hvor der ses påvirkning af differenstræk ved test 2.

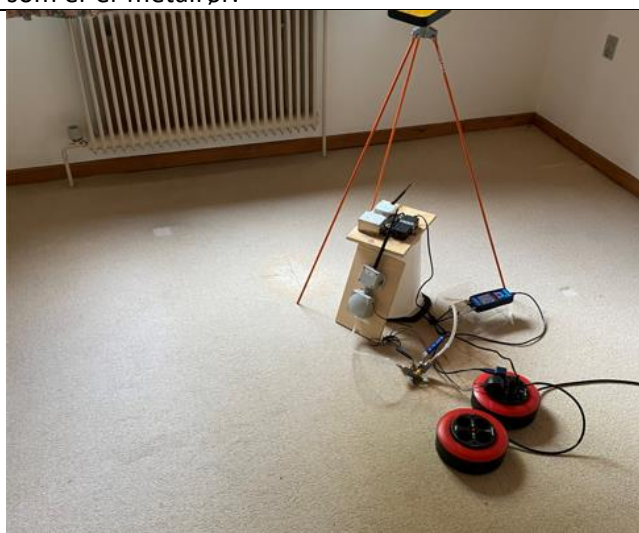
Foto 10: MP1003

| <b>14:57</b> | <p>Indtrængning af brint ved P11 (O). P11 er langs sandsynligsvindrevne langs ydermur. Indtrængningen breder sig mod vest langs revne. Gassen begynder allerede nu at "overhale" MP1003, hvor der forsat ikke ses brint. Under soveværelset kan gassen evt. udbrede sig i Leca-laget, og dermed ikke detekteres i sonden ved MP1003, der er ført dybere end betonlaget som Leca-laget hviler på.</p> |
